日照科技文化中心项目

水土保持监测总结报告

建设单位：日照市城市建设投资集团有限公司

编制单位：山东弘运环咨项目管理有限公司

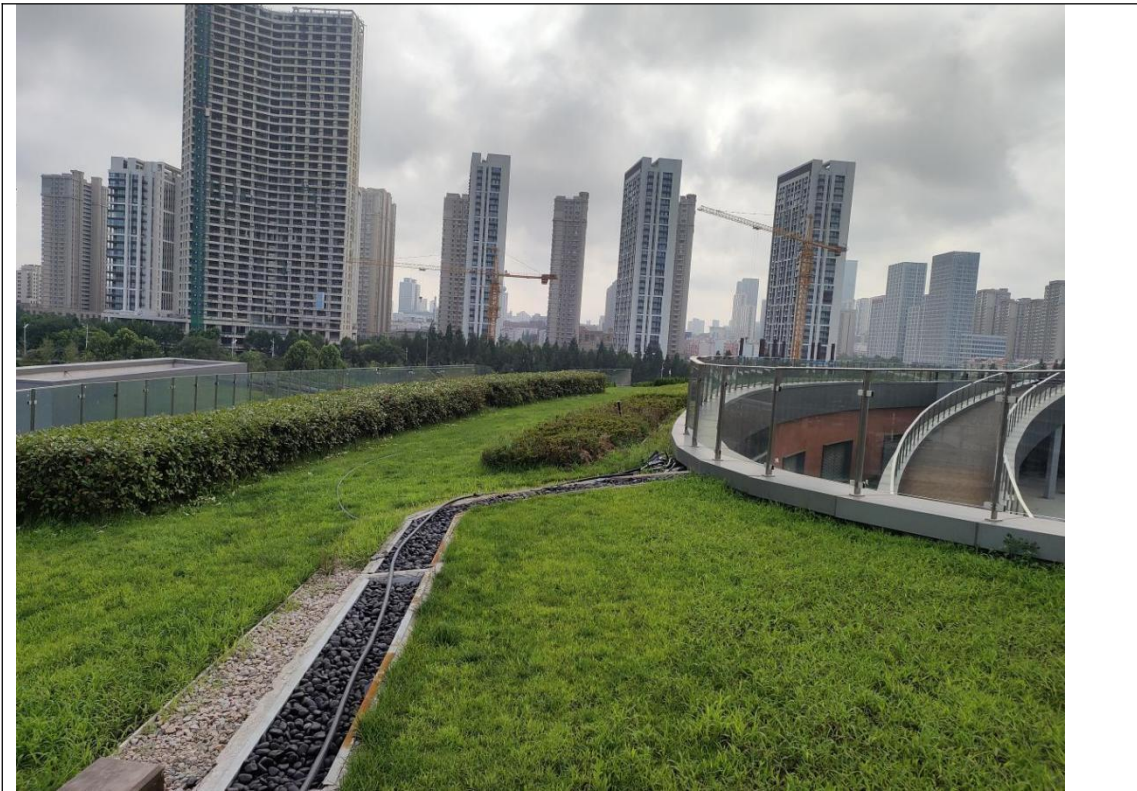
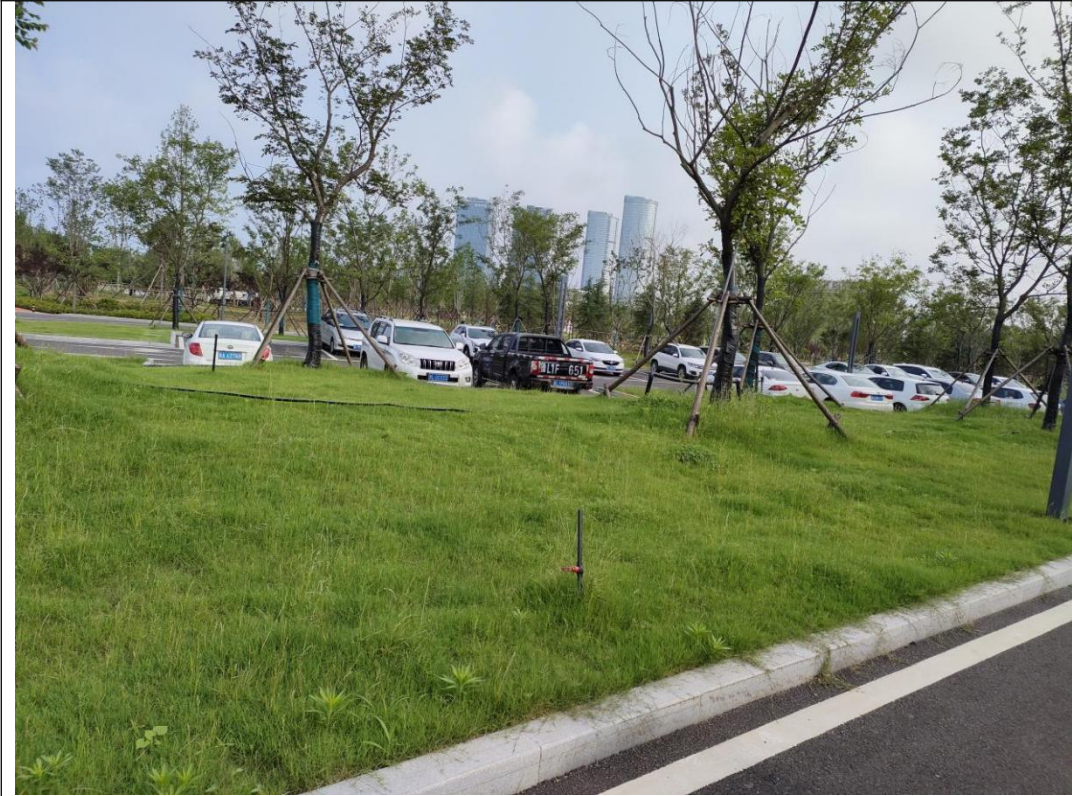
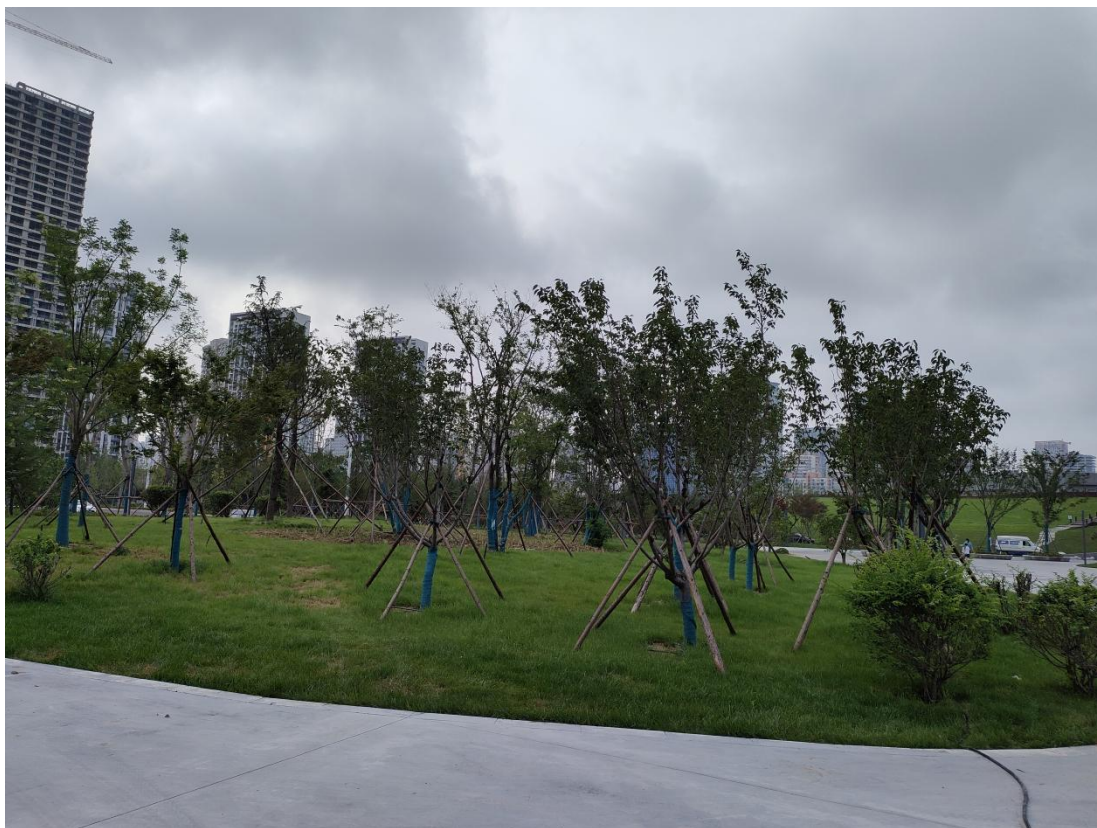
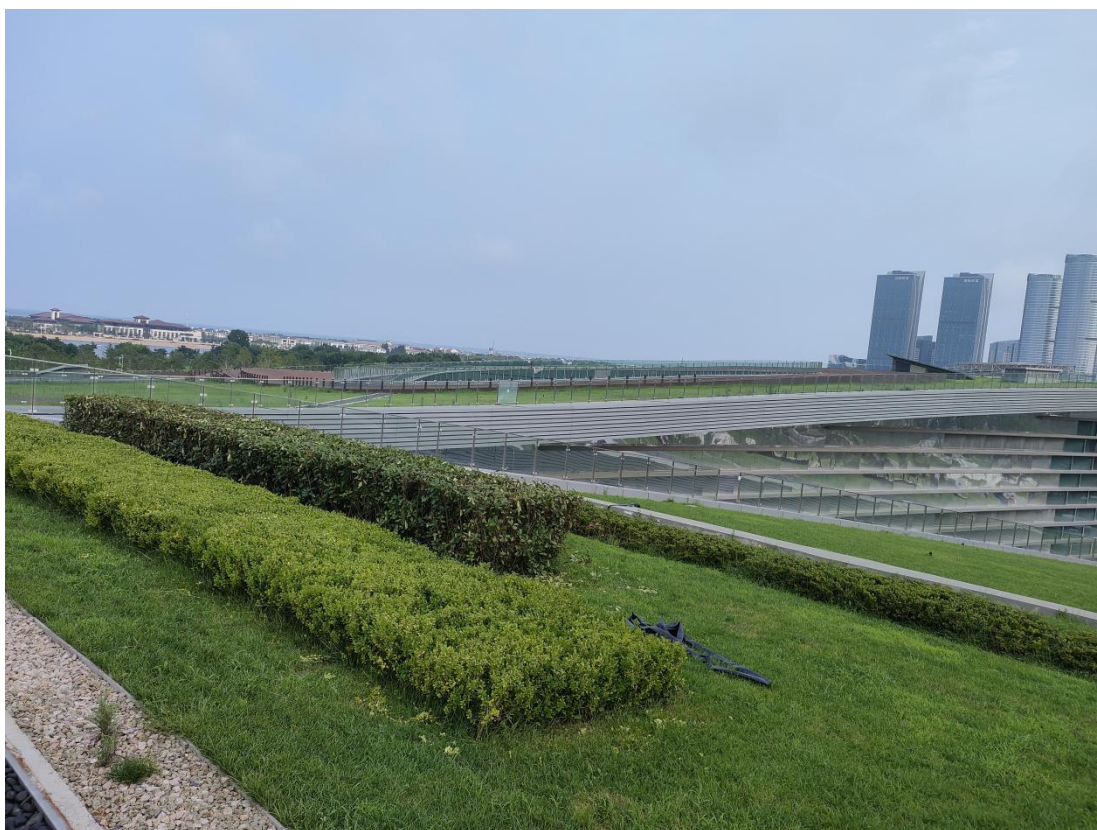
根据验收小组的现场踏勘，结合建设单位提供的建设资料统计，工程已实施的植物措施为 22hm^2 ，建筑物顶层叠加面积计算建（构）筑物区绿化面积 12.28hm^2 ，景观绿化区绿化面积为 9.72hm^2 ，场地内植被生长状况良好。栽植乔木 4349 株，栽植灌木 3595628 株，满铺草坪 13.28hm^2 。

实际施工过程中，本项目完成的水保措施与方案设计总量一致，植物措施没有发生变化，与原水保措施相比水土保持功能没有降低。通过对比实际实施的植物措施和方案设计的植物措施，总绿化面积没变动，植物种类没有变化，项目区植物布设的美观，生长情况良好。

植物措施：栽植乔木 4349 株，灌木 3595628 株，满铺草皮 13.28hm^2 。
