新东港金域华庭项目

水土保持监测总结报告

建设单位：日照新东港置业有限公司

编制单位：山东衡泰工程咨询有限公司

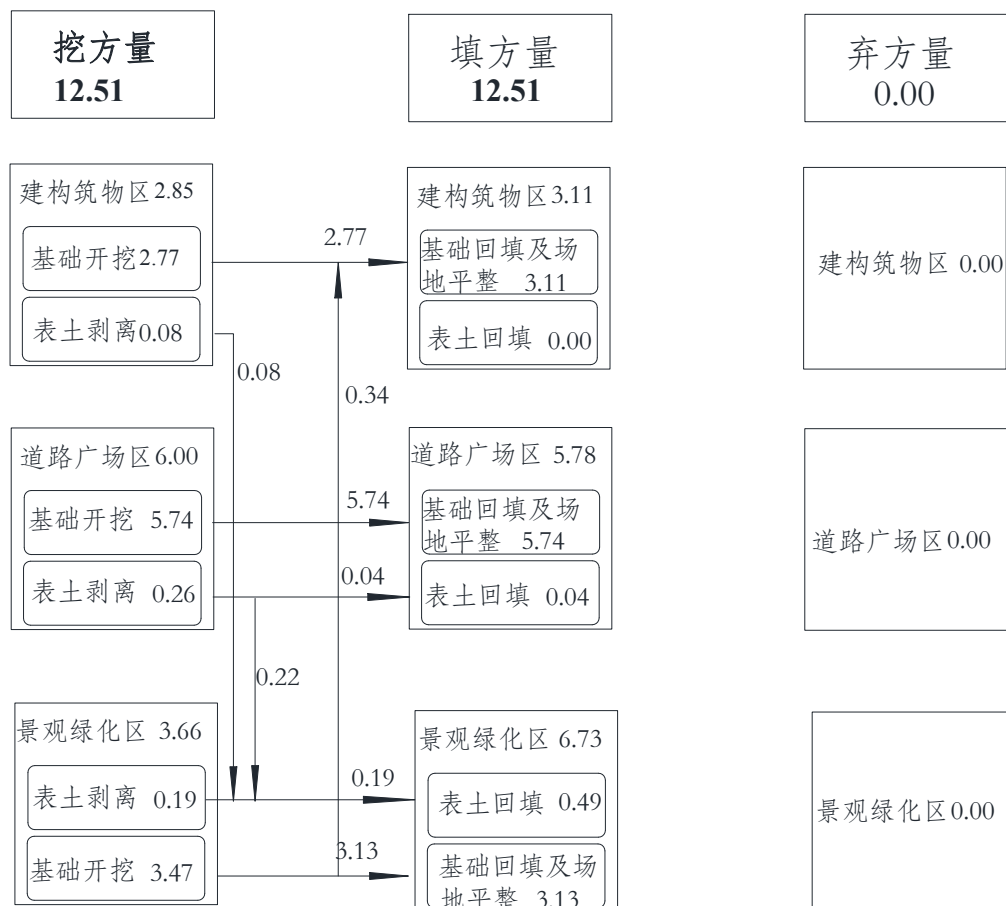
图 1 土石方平衡图（单位：万 m^3 ）

工程实际施工过程中，土石方的调配严格按照上述调配表进行调配。

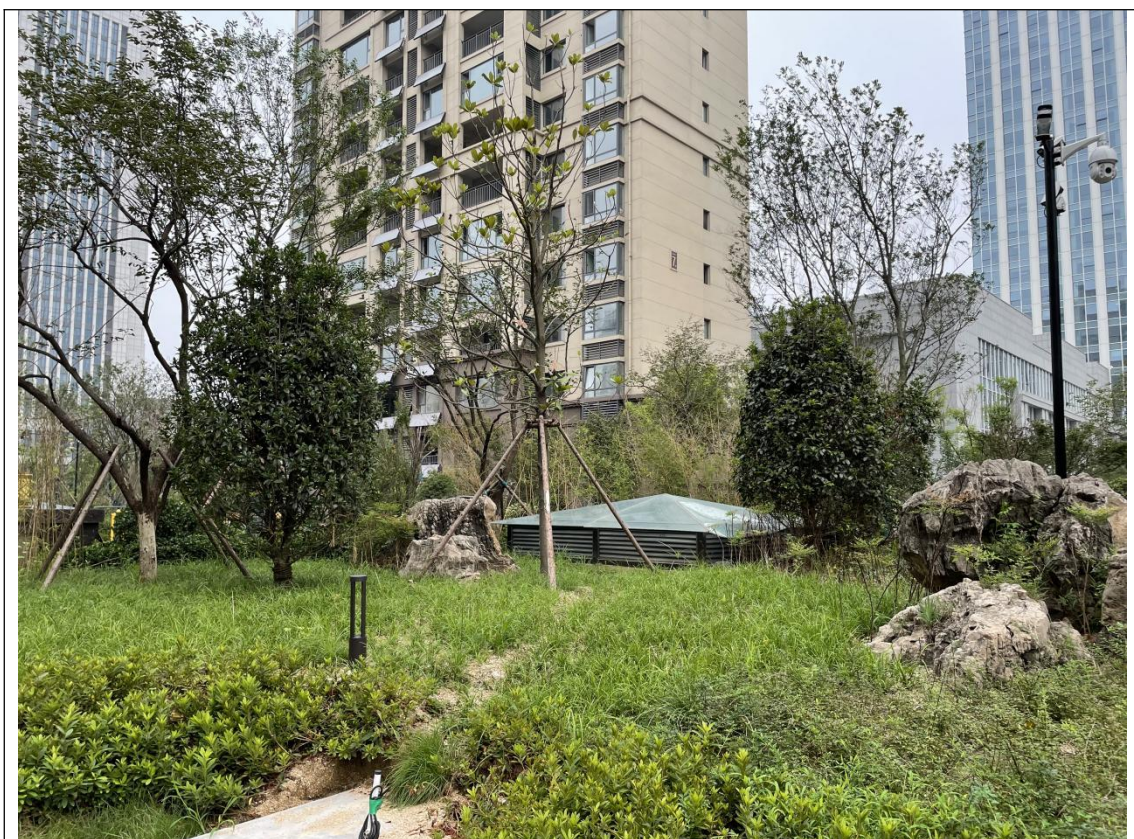
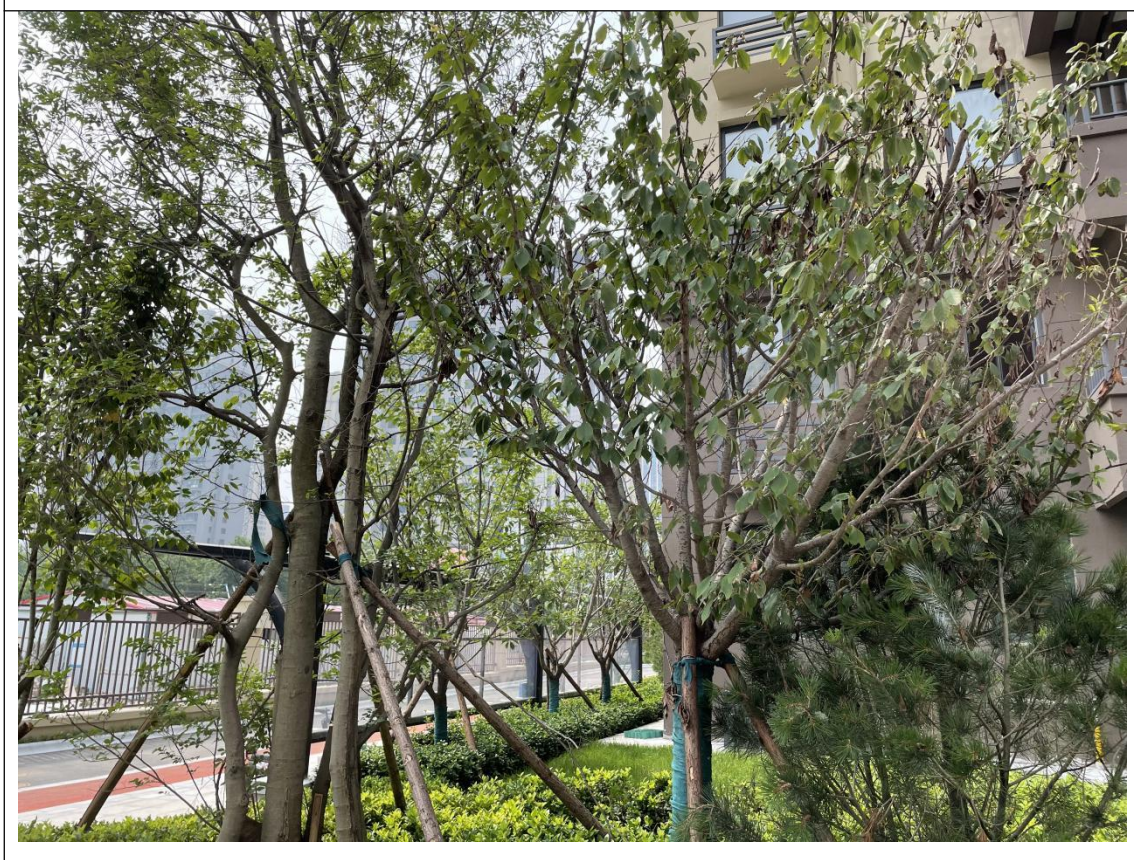
根据验收小组的现场踏勘，结合建设单位提供的建设资料统计，工程已实施的植物措施为：绿化区绿化面积 1.03hm^2 ，场地内植被生长状况良好。具体实施的水土保持植物措施见下表 4-3。

通过对比实际实施的植物措施和方案设计的植物措施，总绿化面积没变动，新增了桂花、国槐、海棠等，相比方案，实际绿化中增加了植物种类，项目区植物布设的美观，生长情况良好。

项目区内植物措施（部分）现状详见下图。

植物措施：栽植乔灌木 6050 株，撒播植草 0.42hm^2 ，穴播种草 0.04hm^2 。
