日照市大连路以南、昭阳南路以西
日照市体育运动学校项目
土壤污染状况调查报告

编制单位：山东弘运环咨工程咨询有限公司

报告编制信息表

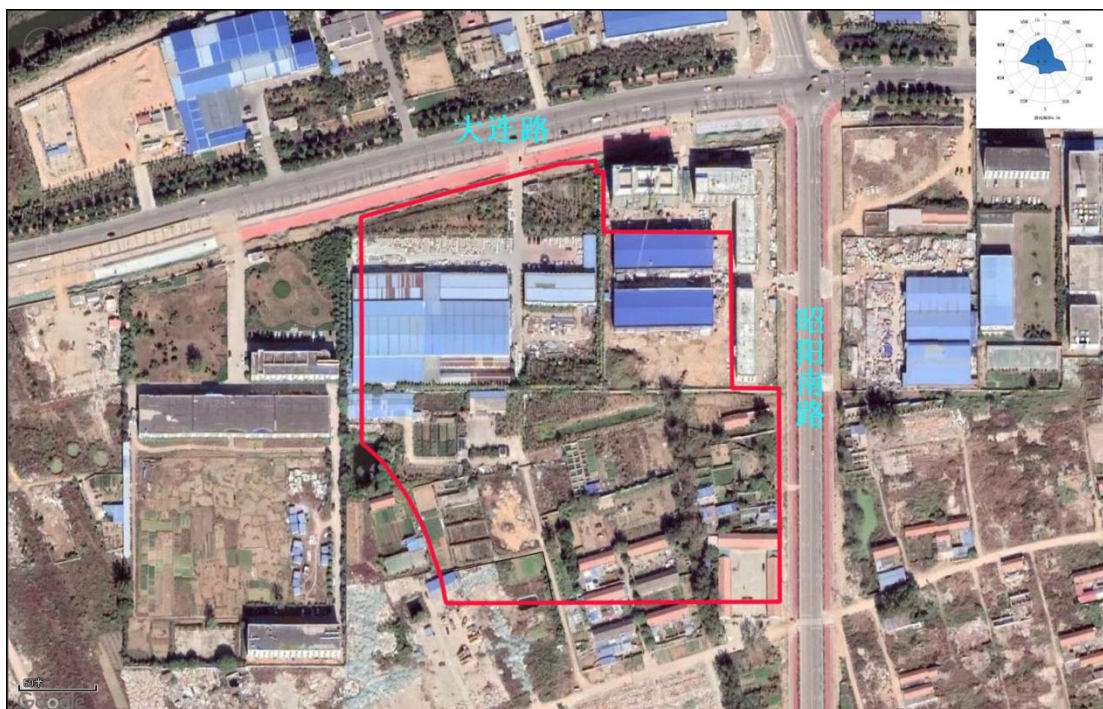
图 2-1 调查地块范围卫星图

本次调查地块位于日照市大连路以南，昭阳南路以西，总占地面积为60027.08m²，地块拐点坐标见表 2-1，调查地块卫星范围图见图 2-1，调查地块勘界图见附图 2-2。

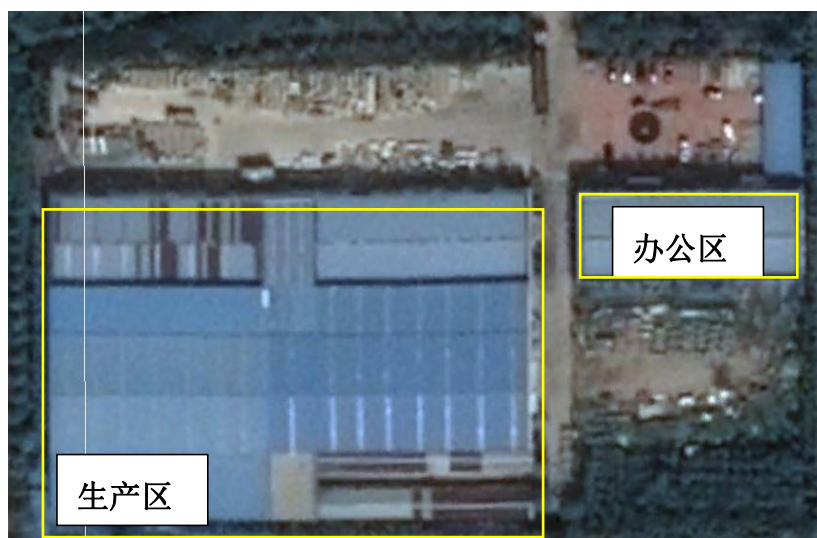
图 4-1 平面布置图

缝制，也不存在污染源。日照嘉德石业有限公司从事石材二次加工，石材二次加工的工艺流程为粘接、切角、背倒、正倒、开槽、磨造型边、仿古面、雕刻面；石材在加工过程中可能涂石材保护剂，目前市面上的石材保护剂分为水性和油性，油性石材防护剂由有机溶剂（大多数为石油类）作为防水材料的载体。工艺过程产生废气，主要污染物为颗粒物；产生废水为石材冲洗废水，污染物为悬浮物，厂区平面布置见下图。日照瑞德工贸有限公司保健内衣项目环评见附件。

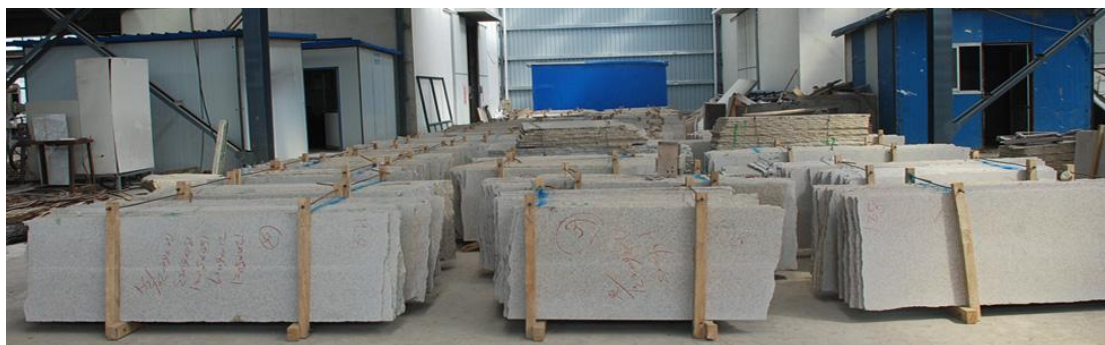
图 4-2 厂房内照片

生产区的厂房为密闭厂房，地面全部硬化，产生的废气几乎都在厂房内沉降，废水中主要含有石粉（成分为 SiO_2 、 CaO 和 CaCO_3 等），少量金刚石细粒，磨料细粒、冲洗泥沙，部分石油烃、大量表面分散剂及少量氯化铵、亚硝酸钠等无机盐类添加剂等，该废水 COD 含量偏高，特征污染物为悬浮物（SS），污水中颗粒呈悬浮和胶体状态，分散度高，易沉淀，是一种物理变化物质。废水直接排放往往造成水生生物死亡、土壤覆盖板结的问题。厂房内图片见图 4-2。

综上，由于石材加工可能导致本地块内的土壤被污染的可能性不大，潜在污染物为石油烃、VOCs、苯并 a 芘。
